# Характерные неисправности автомобилей GREAT WALL HOVER H3

## Распространенные неисправности новых автомобилей

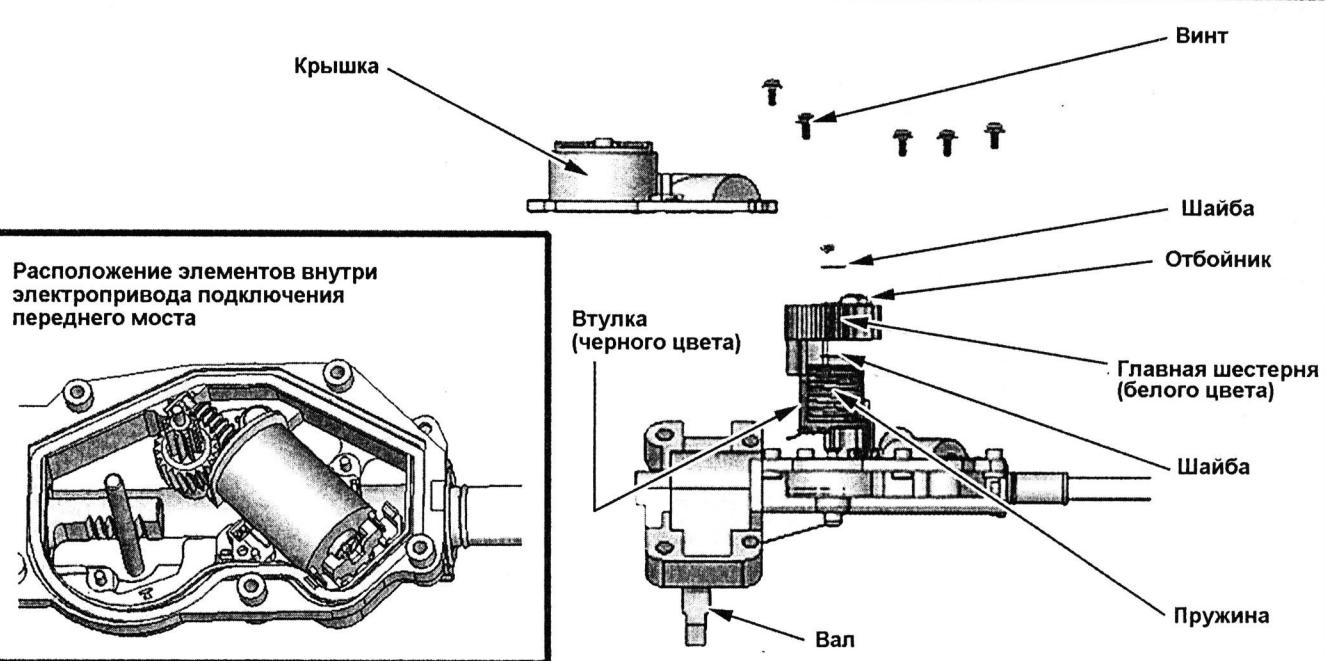
Снятие элементов электропривода подключения переднего моста.

Самой распространенной причиной неработающего полного привода на HOVER'ах является выход из строя электропривода подключения переднего моста. Неисправность электропривода может возникнуть как внезапно (передний мост не подключается, индикатор "4WD" мигает), так и развиваться в течение некоторого периода времени (полный привод включается только периодически или с большими задержками).

На СТО официальных представителей GREAT WALL устранение данной неисправности возможно только путем замены электропривода подключения переднего моста на новый (~600\$).

Однако, из-за высокой стоимости привода, ресурс которого может не превышать и 50-70 тыс. км. пробега автомобиля, со временем многие автомеханики начали заниматься восстановительным ремонтом данных приводов. Как показывает опыт, основной причиной неисправности привода является смещение или износ резинового отбойника главной шестерни (белого цвета), из-за чего происходит соскаивание пружины, проворачивание шестерни и контактной группы. Гораздо менее вероятна механическая неисправность элементов электропривода. Поэтому, часто, работоспособность электропривода удается восстановить путем его разборки, возврата исполнительных элементов в правильное положение и заменой изношенных деталей. При наличии навыков самостоятельного ремонта автомобиля, данную операцию можно выполнить самостоятельно. Для ремонта электропривода подключения переднего моста его снятие с автомобиля не обязательно.

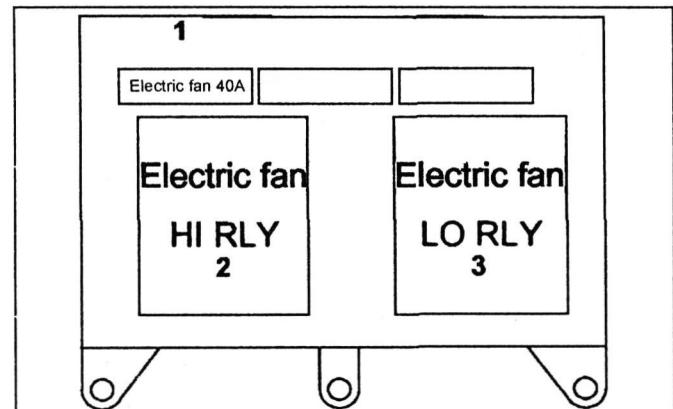
Распространенной неисправностью системы охлаждения двигателя на HOVER'ах является периодическое перегорание резистора электродвигателя вентилятора радиатора системы охлаждения, из-за чего электровентилятор включается только в режиме "HI" (высокая частота вращения). Такая схема работы электровентилятора, когда из его работы исключен режим работы "LO" (низкая частота вращения), не обеспечивает безопасного теплового состояния двигателя, поскольку включение электровентилятора происходит в момент, когда двигатель уже начал перегреваться (в этот момент стрелка указателя температуры ОЖ

1 - предохранитель цепи электродвигателя вентилятора радиатора системы охлаждения, 2 - реле электродвигателя вентилятора радиатора системы охлаждения (режим "HI"), 3 - реле электродвигателя вентилятора радиатора системы охлаждения (режим "LO").

будет находиться правее центральной метки на шкале указателя). Поскольку поиск и ожидание необходимого резистора может занять время, для того, чтобы предотвратить регулярный перегрев двигателя, рекомендуется вынуть из монтажного блока реле, расположенного в моторном отсеке, реле режима "LO" электровентилятора радиатора системы охлаждения. Данные действия позволят системе управления двигателем обнаружить неисправность в системе охлаждения и активировать аварийный режим работы электровентилятора, при котором вентилятор будет включаться сразу с высокой частотой вращения, как только будет фиксироваться увеличение температуры охлаждающей жидкости выше рабочего диапазона. При этом на комбинации приборов будет гореть индикатор "проверь двигатель" (CHECK ENGINE).

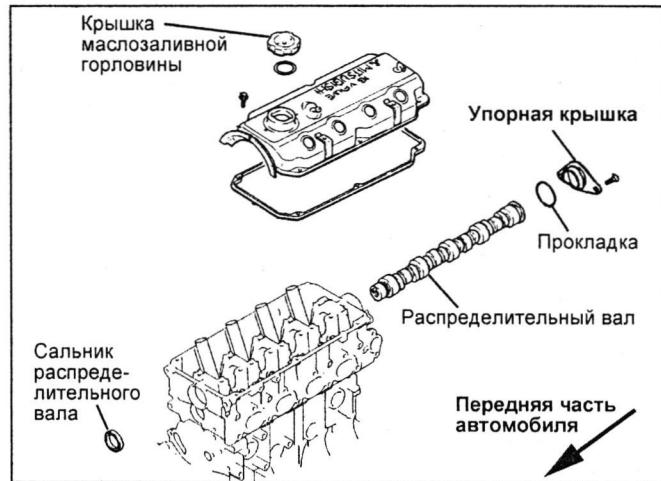
Если во время обслуживания автомобиля на автоподъемнике обнаружены подтеки масла в районе сцепления, при этом существенного изменения уровня моторного масла не наблюдается и масляный поддон не поврежден, вероятной причиной подтекания масла может быть недостаточное уплотнение упорной крышки распределительного вала, расположенной с задней стороны головки блока цилиндров.

При наличии масляных подтеков вокруг крышки, ее необходимо заменить на новую, либо заменить кольцевое уплотнение (прокладку) и установить старую крышку, предварительно нанеся герметик на контактные поверхности головки блока цилиндров и упорной крышки распределительного вала.

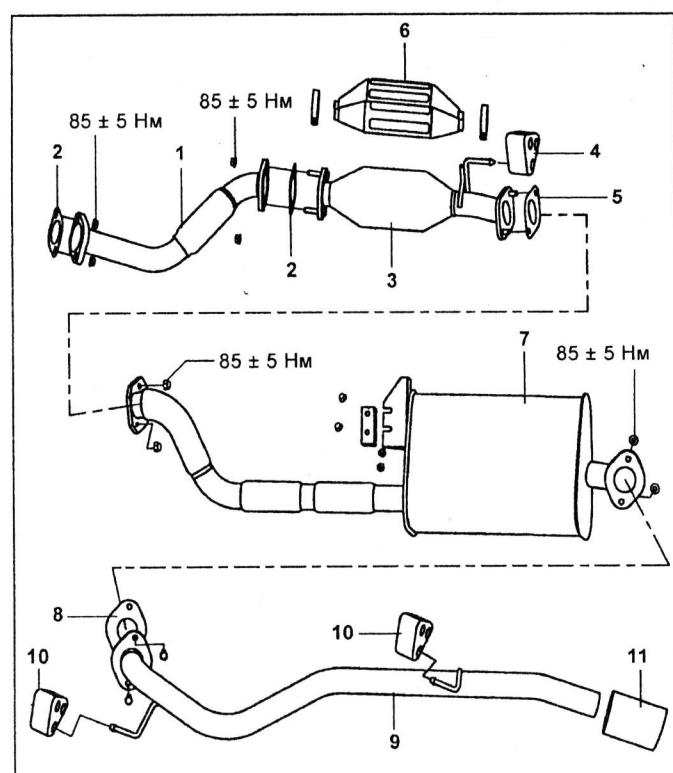
Плохой пуск двигателя / потерю тяги / неравномерную работу двигателя можно объяснить и проблемами в системе выпуска, связанные с выходом из строя каталитического нейтрализатора. Чтобы удостовериться в том, что именно система выпуска является причиной неисправности, необходимо выполнить измерение противодавления каталитического нейтрализатора. Как правило, именно этой проверкой и пренебрегают при диагностике автомобиля на СТО.

Трубы системы выпуска, глушитель и каталитический нейтрализатор. 1 - приемная труба системы выпуска, 2 - прокладка, 3 - каталитический нейтрализатор, 4 - резинометаллический кронштейн, 5 - прокладка, 6 - теплозащитный кожух, 7 - глушитель, 8 - прокладка, 9 - задняя труба системы выпуска, 10 - резинометаллический кронштейн, 11 - патрубок.

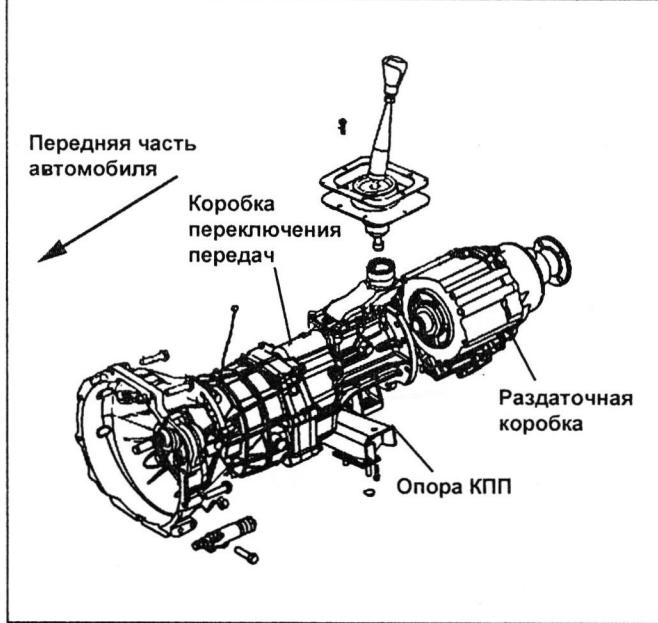
Разрыв опоры коробки переключения передач имеет очень широкую симптоматику, в большинстве случаев связанную с возникновением различного рода вибраций и стуков со стороны силового агрегата. Во избежание выполнения различных ненужных слесарных работ по устранению данных неполадок, каждый владелец HOVER'a первого поколения должен знать о наличии "слабого" места в элементах крепления силового агрегата.

Примечание: при замене опоры КПП рекомендуется дополнительно вставить в новую опору резиновый демпфер, который будет гасить часть нагрузки. В качестве демпфера можно использовать подходящие по размеру верхние подушки недорогих амортизаторов.

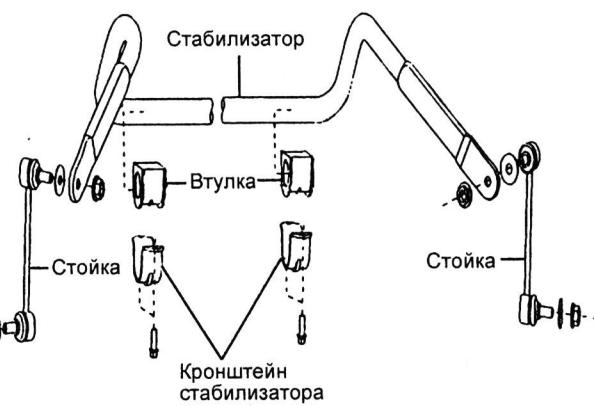
Стабилизатор поперечной устойчивости передней подвески.

Скрип в передней или задней подвеске возникает при начале движения с повернутыми колесами, езде по неровным дорогам, преодолении искусственных препятствий и т.д. Особенно часто скрипеть подвеска начинает при сухой погоде и высоких температурах наружного воздуха или, наоборот, при сильных морозах. Со временем звук становится более выраженным, но может пропадать на некоторое время после мойки автомобиля или во время дождя. Самой распространенной причиной данных шумов является износ втулок стабилизатора поперечной устойчивости подвески, срок службы которых может не превышать и 30 тыс. км. пробега автомобиля.

Если втулки стабилизатора в норме, вполне вероятно, что источником шума являются потерявшие упругость втулки сайлент-блоков рычагов подвески. Рекомендуется заменить втулки / сайлент-блоки на новые или на полипротановые (например, "Точка опоры").

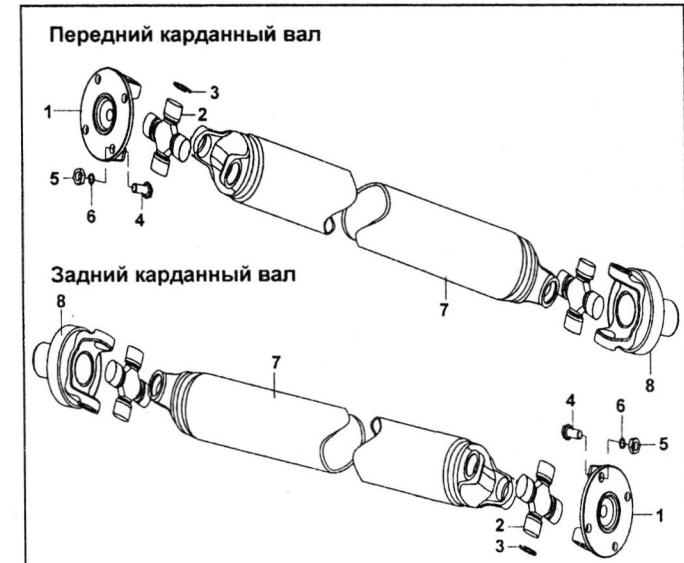
Со временем, некоторые владельцы обращают внимание на появление стука (глухого удара) из-под днища автомобиля при трогании с места и при переключении передач. Такой же стук может раздаваться во время движения автомобиля, если "бросать" педаль сцепления. Наиболее вероятной причиной данного стука является люфт крестовины карданного вала в следствие износа подшипников. Неисправность опасна еще и тем, что в течение длительного времени не проявляется никак, кроме как стуком и поэтому часто игнорируется. Однако, в течение этого времени происходит постепенное разрушение подшипников крестовины и их посадочных мест. Появление сильной вибрации будет свидетельствовать уже о начале разрушения креплений и соединений карданного вала, что в скором времени приведет к полному отламыванию карданного вала и очень серьезным поломкам в трансмиссии автомобиля. Поэтому, при появлении описанных симптомов необходимо проверить состояние карданных валов и их крестовин. Возможно, требуется их замена.

Передний и задний карданные валы. 1 - фланцевая вилка, 2 - крестовина, 3 - стопорное кольцо, 4 - болт, 5 - гайка, 6 - шайба, 7 - карданный вал, 8 - скользящая вилка.

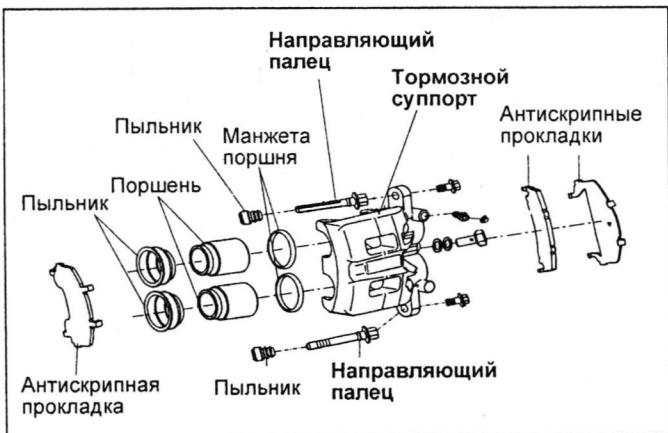
### Тормозной суппорт переднего тормозного механизма.

Следующим по распространенности местом возникновения стуков являются передние тормозные механизмы. Причиной появления металлического дребезга (особенно заметен при движении с открытыми окнами в туннеле или вдоль дорожного ограждения) является биение тормозных колодок о внутреннюю часть тормозных суппортов вследствие их недостаточной фиксации в посадочных местах.
