# Характерные неисправности автомобилей GREAT WALL HOVER H3

## Распространенные неисправности новых автомобилей

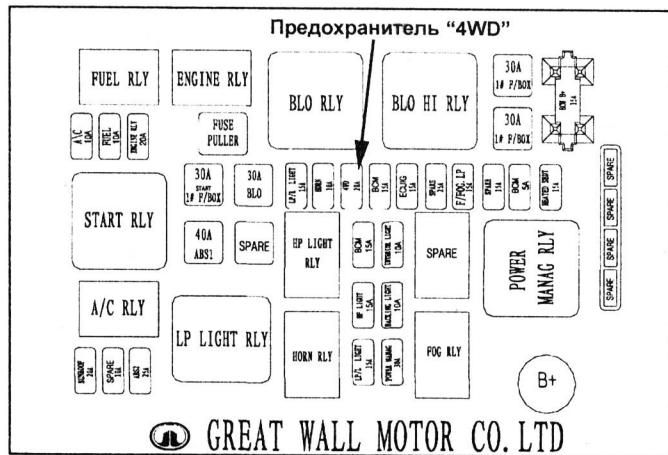
- недостаточная эффективность тормозов (требуется прокачка тормозов);
- подклинивание стартера при попытке запуска двигателя;
- неполное выключение сцепления, сопровождающееся характерным запахом (возможен брак рабочего цилиндра гидропривода сцепления);
- произвольное включение или выключение полного привода (во избежание поломки привода подключения переднего моста рекомендуется отключить электропривод (например, вынуть предохранитель)).

Предохранители и реле блока, расположенного в моторном отсеке.

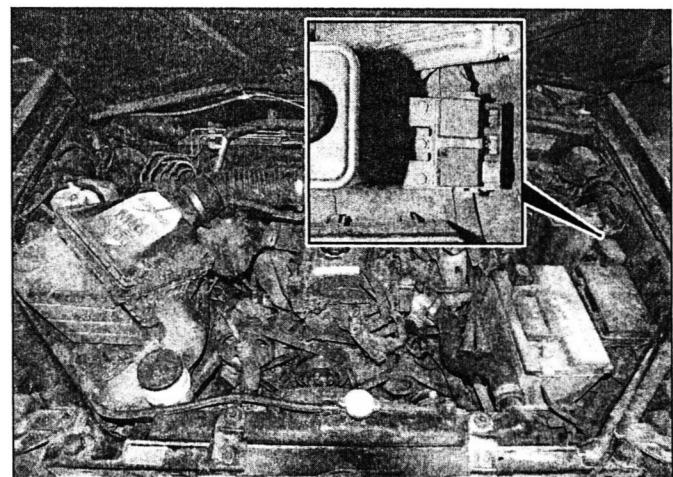
Распространенной неисправностью системы охлаждения двигателя на HOVER'ах является периодическое перегорание резистора электродвигателя вентилятора радиатора системы охлаждения, из-за чего электровентилятор включается только в режиме "HI" (высокая частота вращения). Такая схема работы электровентилятора, когда из его работы исключен режим работы "LO" (низкая частота вращения), не обеспечивает безопасного теплового состояния двигателя, поскольку включение электровентилятора происходит в момент, когда двигатель уже начал перегреваться (в этот момент стрелка указателя температуры ОЖ

Расположение монтажного блока реле в моторном отсеке.

будет находиться правее центральной метки на шкале указателя). Поскольку поиск и ожидание необходимого резистора может занять время, для того, чтобы предотвратить регулярный перегрев двигателя, рекомендуется вынуть из монтажного блока реле, расположенного в моторном отсеке, реле режима "LO" электровентилятора радиатора системы охлаждения. Данные действия позволят системе управления двигателем обнаружить неисправность в системе охлаждения и активировать аварийный режим работы электровентилятора, при котором вентилятор будет включаться сразу с высокой частотой вращения, как только будет фиксироваться увеличение температуры охлаждающей жидкости выше рабочего диапазона. При этом на комбинации приборов будет гореть индикатор "проверь двигатель" (CHECK ENGINE).

- Как аналог оригинальному резистору, который продается только в сборе с электровентилятором радиатора системы охлаждения, можно использовать резистор для автомобилей Ford (номер F5RZ8L603AC), который устанавливается на всех новых HOVER'ах.
- Перед тем, как заменять старый резистор на новый, можно предпринять попытку его восстановления. Часто, работоспособность резистора удается восстановить путем его разборки и тщательной чистки.

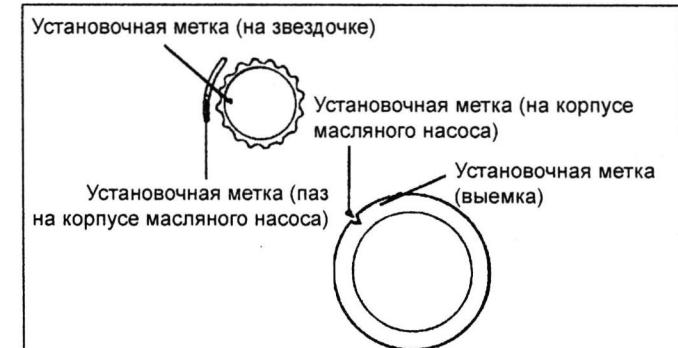
После замены ремня привода ГРМ многие владельцы отмечают появление посторонней вибрации двигателя, особенно ощущимой при его работе на холостом ходу. Наиболее распространенной причиной данной неисправности является неправильное положение правого балансирного вала, вызванное проворачиванием незастопоренной в ходе замены ремня привода ГРМ звездочки масляного насоса, через которую и приводится шестерня балансирного вала. Выставление меток на данных двигателях имеет ряд особенностей и требует определенного навыка, поэтому выполнять процедуру замены ремня привода ГРМ рекомендуется производить только после внимательного изучения соответствующего описания в главе "Двигатель - механическая часть" или на специализированных СТО, уже знакомых с устройством двигателей серий 4G и процедурой выставления балансирного вала.

- Необходимо иметь ввиду, что появление вибрации двигателя сразу после замены ремня привода ГРМ не является "конструктивной особенностью" вашего двигателя, а является следствием неправильной процедуры замены ремня. Даже если представители СТО уверяют, что при замене ремня все установочные метки были совмещены, необходимо настаивать на повторной проверке совмещения меток.

- Ремень привода балансирного механизма необходимо менять каждые 90 тыс. км пробега автомобиля. В противном случае может произойти обрыв ремня, что приведет к его попаданию под ремень привода ГРМ, и, как следствие, к рассинхронизации распределительных валов и коленчатого вала, соударению клапанов с поршнями и дорогостоящему ремонту двигателя.

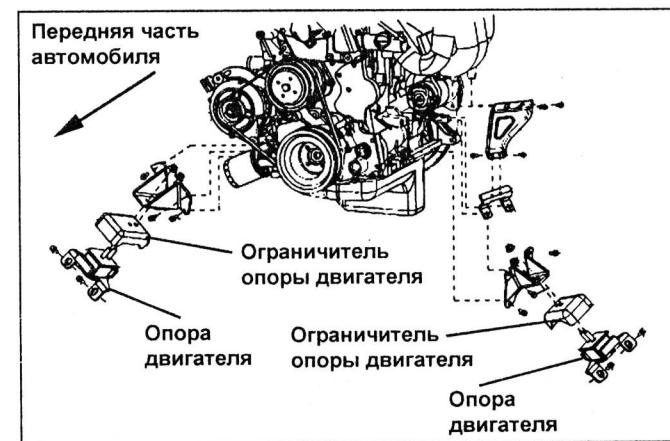
Разрыв опоры коробки переключения передач имеет очень широкую симптоматику, в большинстве случаев связанную с возникновением различного рода вибраций и стуков со стороны силового агрегата. Во избежание выполнения различных ненужных слесарных работ по устранению данных неполадок, каждый владелец HOVER'a первого поколения должен знать о наличии "слабого" места в элементах крепления силового агрегата.

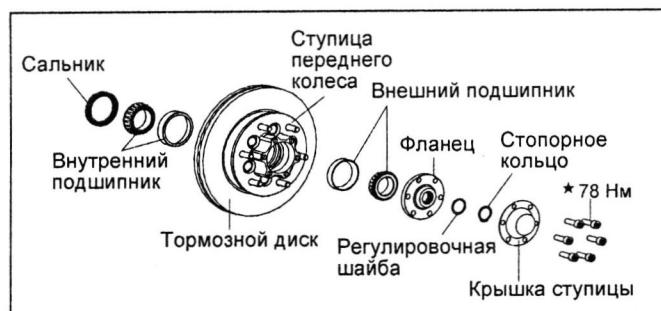
Распространенной причиной появления гула во время движения автомобиля являются вышедшие из строя ступичные подшипники. Также, при разрушенных ступичных подшипниках может наблюдаться сильный скрежет со стороны колес, а в некоторых случаях увод автомобиля в сторону.

**Примечание:** чтобы проверить состояние подшипника ступицы колеса, установите колеса в направлении прямолинейного движения автомобиля, вывесите колеса и, перемещая колесо, как показано на рисунке, проверьте отсутствие заметного люфта в подшипнике ступицы.

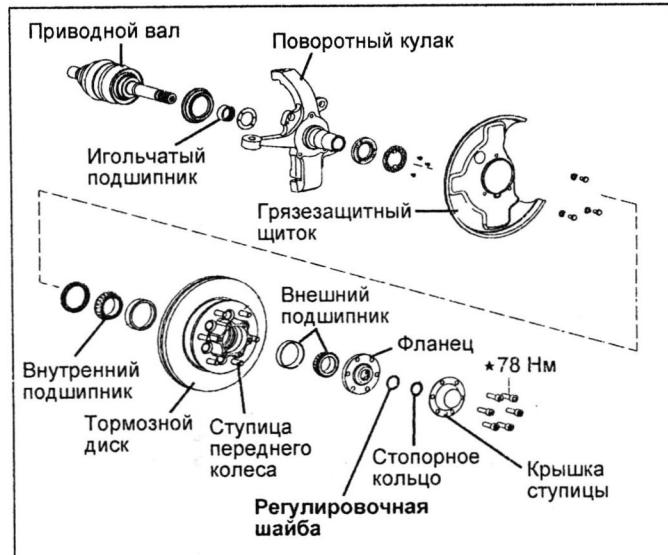
### Тормозной суппорт переднего тормозного механизма.

Также отмечены случаи, когда причиной металлического дребезга является продольный люфт переднего приводного вала. Если значение незначительное, то устранить дребезг позволяет установка регулировочной шайбы (или замена на шайбу более подходящего размера) под стопорное кольцо приводного вала.

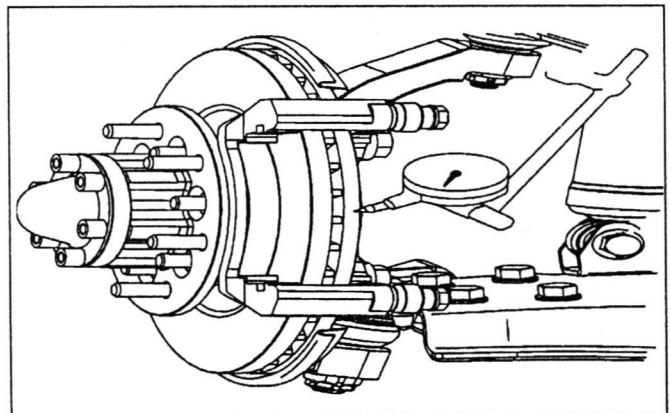
Одной из наиболее часто встречающихся неисправностей тормозных механизмов является биение тормозных дисков, которое, главным образом, проявляется в вибрации рулевого колеса во время торможения. Самой распространенной причиной деформации тормозных дисков является резкое изменение температуры диска (например, из-за попадания значительного количества воды на разогреваемые во время резкого торможения диски).

**Максимальное биение тормозного диска ..... 0,11 мм**

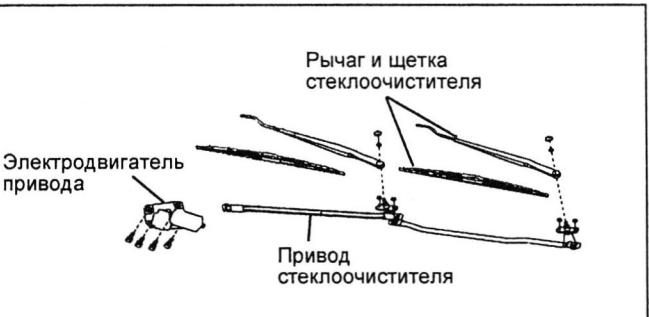
В большинстве случаев, отказ в работе очистителя лобового стекла связан с износом или поломкой пластиковой втулки на конце тяги привода стеклоочистителя. Также не исключена коррозия привода стеклоочистителя. В обоих случаях при включении очистителя лобового стекла будет слышен звук работы электродвигателя, но щетки стеклоочистителя при этом будут срабатывать с рывками или не будут перемещаться совсем. В случае обнаружения следов коррозии на приводе стеклоочистителя его необходимо заменить на новый. Если обнаружена поломка втулки тяги привода (что наиболее вероятно) - ее также необходимо заменить на новую, уделив при этом особенное внимание соответствию ее размеров старой втулке, а также надежности фиксации втулки на тяге.

**Каталожный номер тяги привода очистителя лобового стекла..... 5205120-K00**

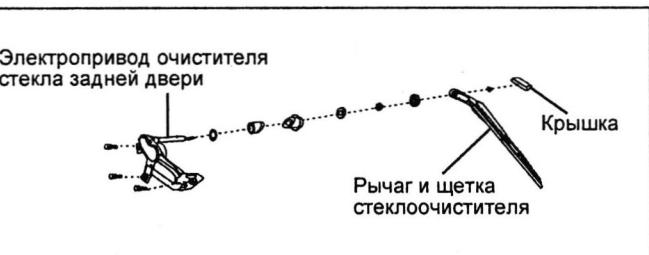
Если в течение продолжительного времени не обслуживать электропривод очистителя стекла задней двери, это приведет к фактически неизбежному появлению скрипа при работе стеклоочистителя и последующему заклиниванию его рычага. Причина неисправности - коррозия привода стеклоочистителя и чтобы ее устранить, потребуется замена электропривода. Однако, при обладании определенным уровнем навыков, можно самостоятельно восстановить работоспособность привода, так как в большинстве случаев ремонт заключается в удалении ржавчины и смазке подвижных элементов привода.

**Каталожный номер электропривода очистителя стекла задней двери..... 3741200-K00**

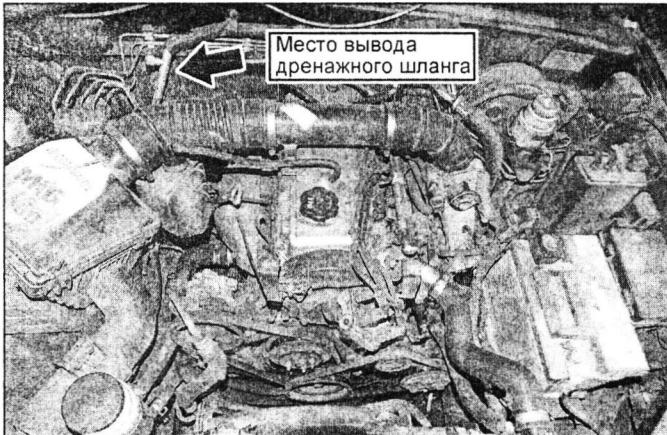
При невозможности отвода конденсата, образовывающегося во время работы кондиционера, конденсат скапливается в блоке кондиционера. Когда конденсата скопится слишком много, при движении автомобиля (особенно при прохождении поворотов) из-под панели приборов может раздаваться бульканье и звуки переливания воды. По этой же причине при работе кондиционера или отопителя в салоне автомобиля чувствуется неприятный запах сырости и затхлости. Чтобы устранить засор, необходимо, используя проволоку достаточной длины,

прочистить сливной шланг (выведен на щиток моторного отсека с правой стороны).

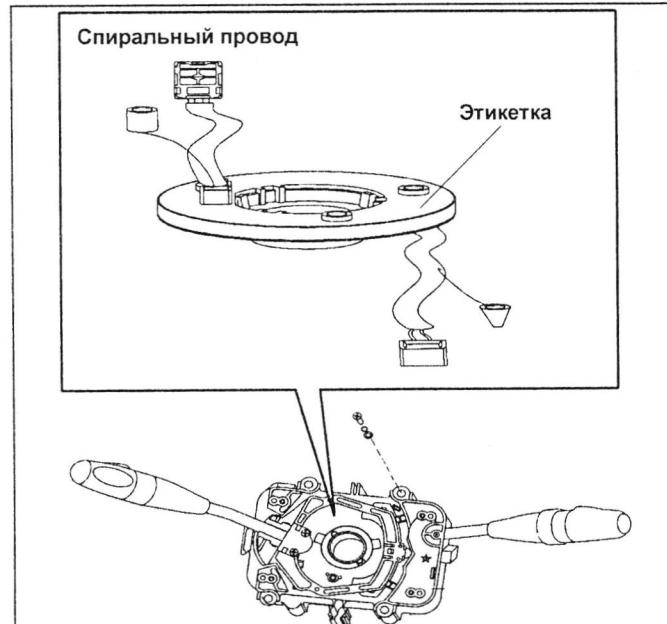
Если на комбинации приборов горит индикатор SRS, при этом также не работает (периодически или постоянно) звуковой сигнал, а при вращении рулевого колеса раздается посторонний шум, причина неисправности - повреждение проводки внутри спирального провода. Убедиться в этом возможно путем считывания кодов неисправностей системы SRS. В данном случае необходимо заменить спиральный провод на новый (**каталожный номер 3658150-K00-B1 (3658150-K80)** (~65\$)) (не ремонтируйте провод и не используйте бывшую в эксплуатации запчасть), поскольку от его исправности зависит не только работа звукового сигнала, но и работоспособность фронтальной подушки безопасности водителя.

Примечание: при замене спирального провода важно отрегулировать его центральное положение, в противном случае при вращении рулевого колеса возможно повреждение провода. Инструкция по выставлению центрального положения указана на этикетке, наклеенной на корпус спирального провода. Более подробно см. главу "Система безопасности (SRS)".

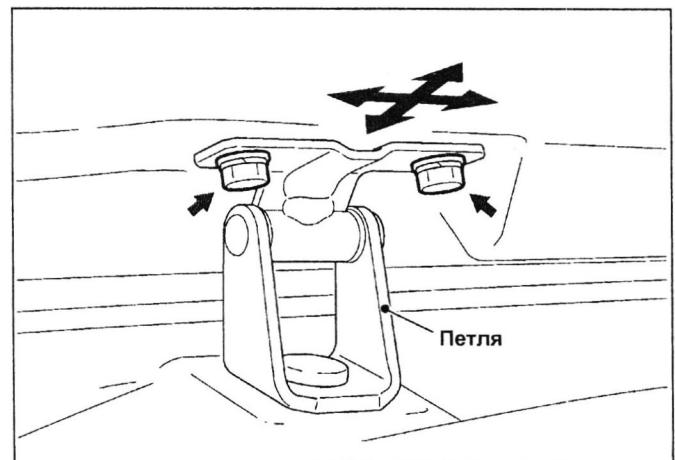
**Каталожный номер петель задней двери.....6306100-K00**

Однако на данной модели GREAT WALL возникновение скрипа в задней части салона чаще всего связано с изменением положения задней двери относительно кузова автомобиля и необходимостью ее регулировки (дверных петель, фиксатора замка или стопоров двери). При необходимости, дверные петли необходимо заменить на новые. Процедура регулировки задней двери приведены главе "Кузов".

Если отрегулировать положение двери так, чтобы скрип пропал, не получается, временным решением проблемы может являться обматывание фиксатора замка задней двери изоляционной лентой и нанесение графитовой смазки на дверные петли и замок двери. Нелишним будет и периодическое нанесение силиконовой смазки на уплотнитель задней двери с целью сохранения его уплотняющих свойств, что особенно актуально в зимний период.

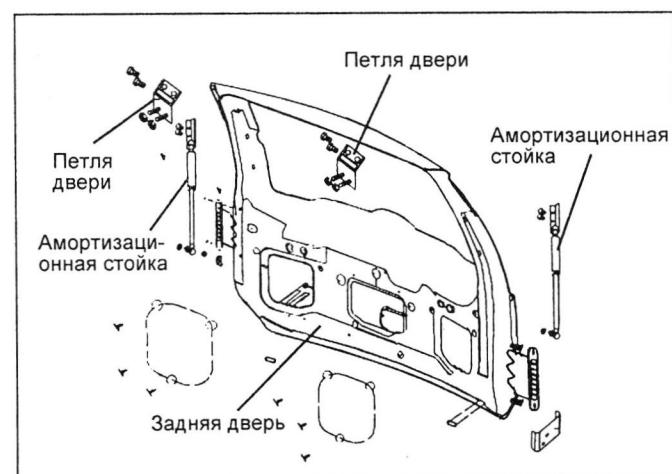
**Каталожные номера амортизационных стоек:**  
правая .....6309200-K00  
левая .....6309100-K00

Также, некоторые владельцы жалуются, что задняя дверь самостоятельно плохо открывается на всю величину хода и не держится в открытом состоянии. Данная проблема вызвана износом амортизационных стоек задней двери (2 шт.).

Для устранения неисправности данные стойки необходимо заменить на новые. Операция может быть выполнена как на СТО, так и самостоятельно. Разборка задней двери описана в главе "Кузов".
